発電機メンテナンス記録

2017/5/27-7/1

発電機メンテナンス記録 part2

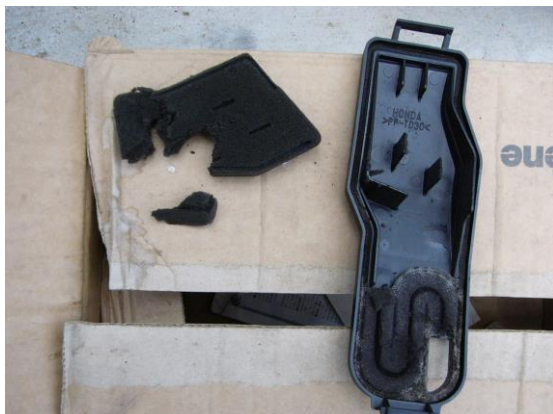
ウレタン製エアフィルタ、カバー裏のシールスポンジもボロボロに劣化。

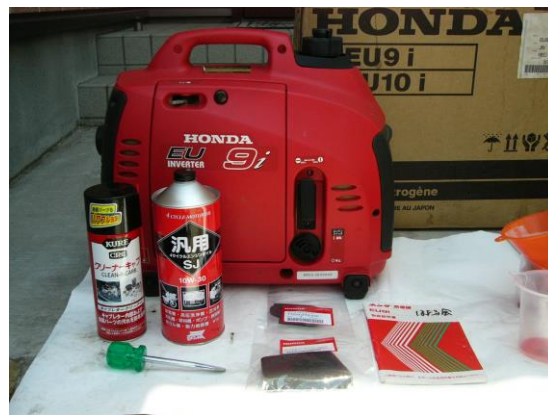
購入した交換部品とオイル、キャブクリーナ、工具など。

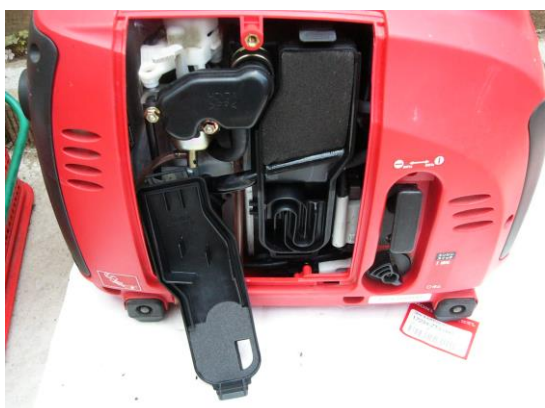
本体にエアフィルタをはめて。カバー裏に気密を保つシールスポンジを貼る。

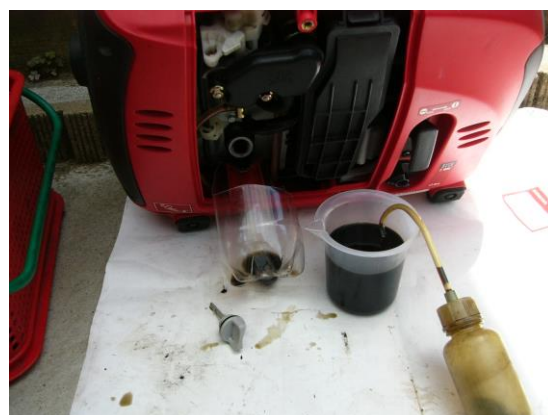
続いてオイル交換。ドレンが奥にあってこぼさないように抜くのに一工夫要る。

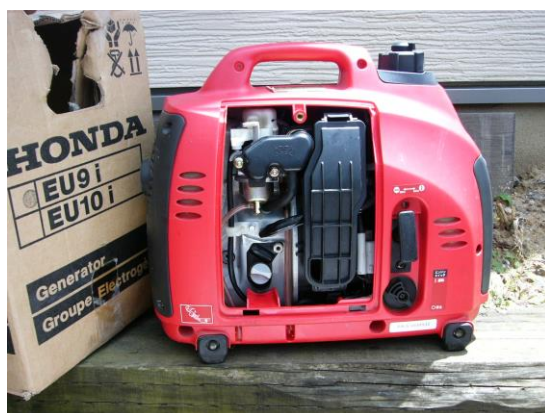
外観からはわからないけどフィルタとオイル交換完了

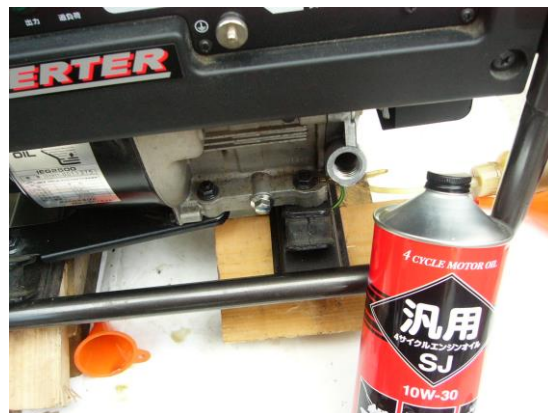
こちらはヤマハ OEM の新ダイワ 25A 2012年購入。たぶん初オイル交換

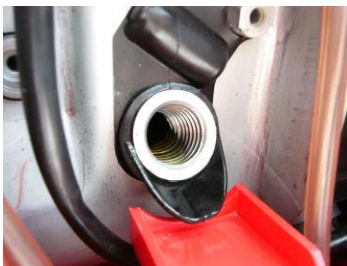
新旧オイルの比較。当然左が古いオイル。ほぼ250ml、取説の規定量抜けた。

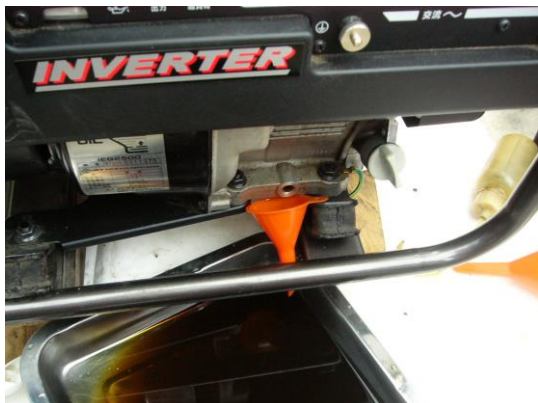
今までどれぐらい運転したかはわからないが、オイルの色はこの通り。ホンダのよりは透明度がある。オイル規定量は600ml。注入口の口元いっぱいまで入れるのは同じ。ゴム足にかかりそうなので、ドレンから漏斗で受けて排出。ほぼ規定量通りに注入でき

た。ドレンワッシャは換えてない。エアフィルタは問題なし。
