発電機メンテナンス記録

2017/5/27-7/1

発電機メンテナンス記録 part2

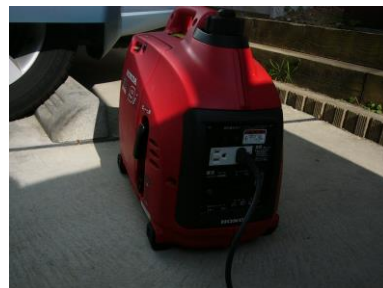
今までどれぐらい運転したかはわからないが、オイルの色はこの通り。ホンダのよりは透明度がある。オイル規定量は600ml。注入口の口元いっぱいまで入れるのは同じ。ゴム足にかかりそうなので、ドレンから漏斗で受けて排出。ほぼ規定量通りに注入でき

た。ドレンワッシャは換えてない。エアフィルタは問題なし。

その後も不調なので、プラグ点検して新品交換したら治りました。(8/27)
